Analyse af eternitbølgeplader

Tilstandsvurdering ved tyndslibsanalyse

August 2023

DANSK BYGGERI TAGMALERFORENING
H.C. Andersens Boulevard 18
1553 København V

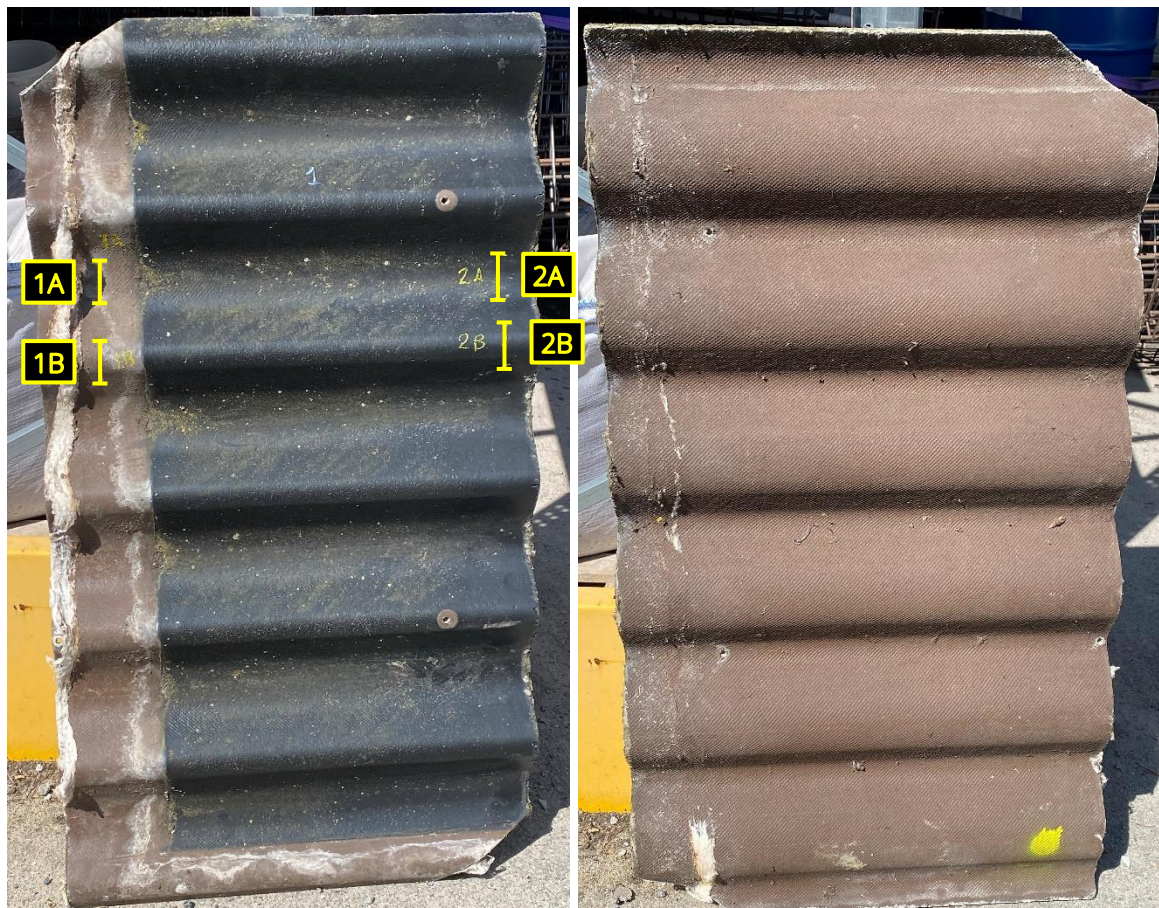
Figur 8-1: Fotos af tagplade med markeret placering af fremstillede tyndslib prøveemner. Overkanten af pladen (med overlæg på) er til venstre.

- Over- og underside af tagpladen har initialt været brunmalet.
- Den eksponerede overflade er sortmalet, mens de inddækkede dele af overfladen (under overlæg og skruehuller) og undersiden fremstår med den oprindelige brune.
- Der ses hvide udfældninger på overfladen under overlæg.
- Ingen synlige revner.

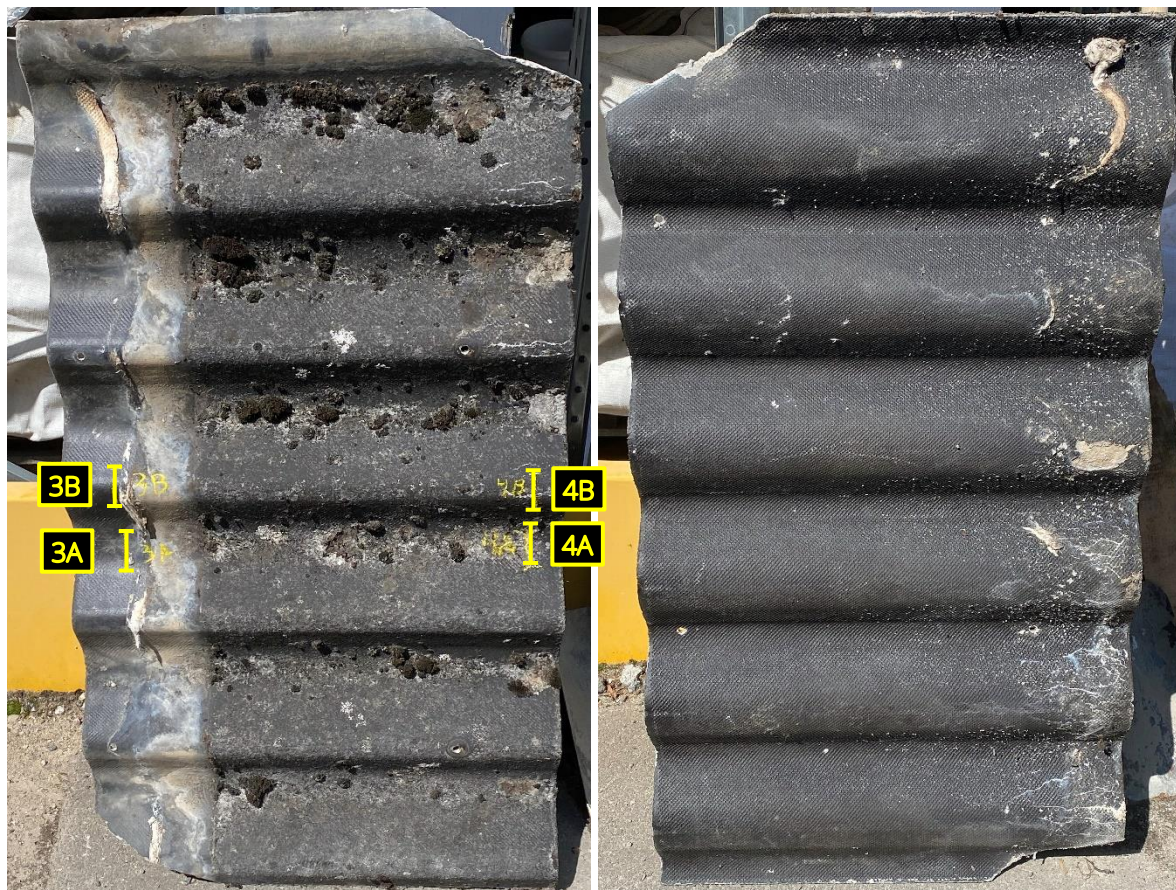
Fibercementpladernes initialt relativt høje kapillærporøsitet har medvirket til, at fugt har kunnet trænge ind i fibercementen, dersom pladerne ikke har været beskyttet af et vandtæt malingslag. Fugtindtrængningen kombineret med frost-tø påvirkning vurderes at være den primære årsag til, at plade nr. 2 er gennemrevnet. Derudover har fugtpåvirkningen i sig selv medført kraftig udludning og omdannelser, som yderligere har svækket pladen. Baseret på omfanget af revner og udludning i plade nr. 2 vurderes pladens levetid at være opbrugt.

Figur 8-2: Fotos af tagplade med markeret placering af fremstillede tyndslib prøveemner. Overkanten af pladen (med overlæg på) er til venstre.

- Over- og underside af tagpladen er sortmalet.
- Der ses nogle hvide udfældninger på overfladen under overlæg.
- Den eksponerede overflade er partielt begroet med alger, lav/svampe, mos etc.
- De nedre ~10 cm af pladerne er gennemsat af revner, som er orienteret parallelt med bølgeryggen. Revnerne ses både på over- og underside. Der ses hvide udfældninger i revnerne.
- På undersiden ses enkelte afskalninger i samme område.

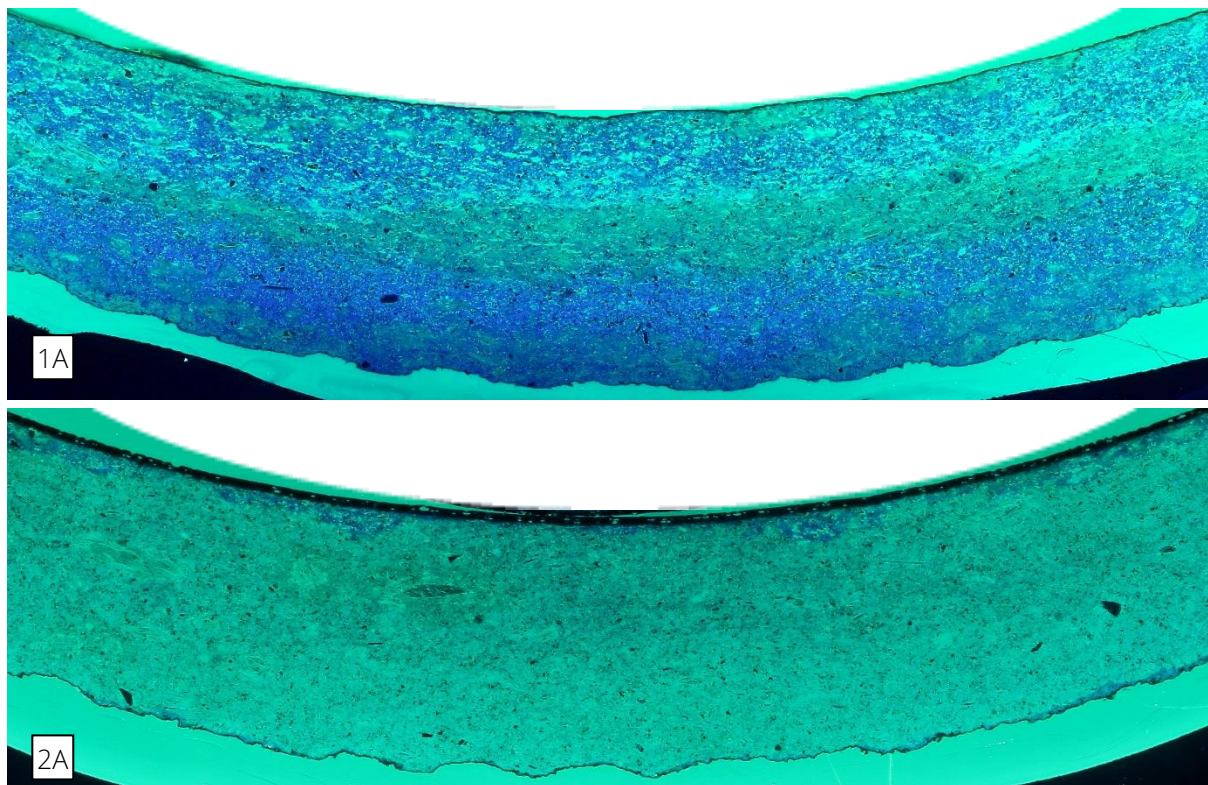
1A: Overfladen er dækket af et 0,025-0,1 mm tyndt malingslag, der er påført i 2 omgange. Der er fuld kontakt mellem de to malingslag og fuld kontakt mellem maling og fibercement. Malingen indeholder pigment. Begroning er ikke observeret.

2A: Overfladen er dækket af et 0,15-0,3 mm tykt malingslag, der er påført på den oprindelige maling, som er 0,01-0,03 mm tykt. Der ses fuld kontakt mellem ny og gammel maling. Både den nye og ældre maling er påført i to omgange. Der ses en del luftindeslutninger mellem de to "nye" malingslag. Der er fuld kontakt mellem det øvre "nye" og nedre "ældre" malingslag. Der er fuld kontakt mellem de to ældre malingslag. Mellem fibercement og den ældre maling ses en enkelt luftindeslutning (~1 mm lang).

1A: Cementpastaen er karbonatiseret i de øvre **2,8-4** mm af pladen. Herunder følger en **0,5-2** mm bred ikke-karbonatiseret zone. De nederste **1,2-2,4** mm af pladen er karbonatiseret.

2A: Cementpastaen er karbonatiseret i de øvre **0,05-1,5** mm af pladen. Herunder følger en **7,2-8** mm bred ikke-karbonatiseret zone. De nederste **0,1-1** mm af pladen er karbonatiseret.

Der ses nogle fine overfladeparallele revner i de øvre 0,1 mm af pladen.

Figur 9-1: Fotos af tyndslib nr. 9112-1A (øverst) og 9112-2A (nederst) fra tagplade nr. 1 set i UV-lys. Oversiden af pladen er vendt op. Bredden af billedet svarer til 35 mm.

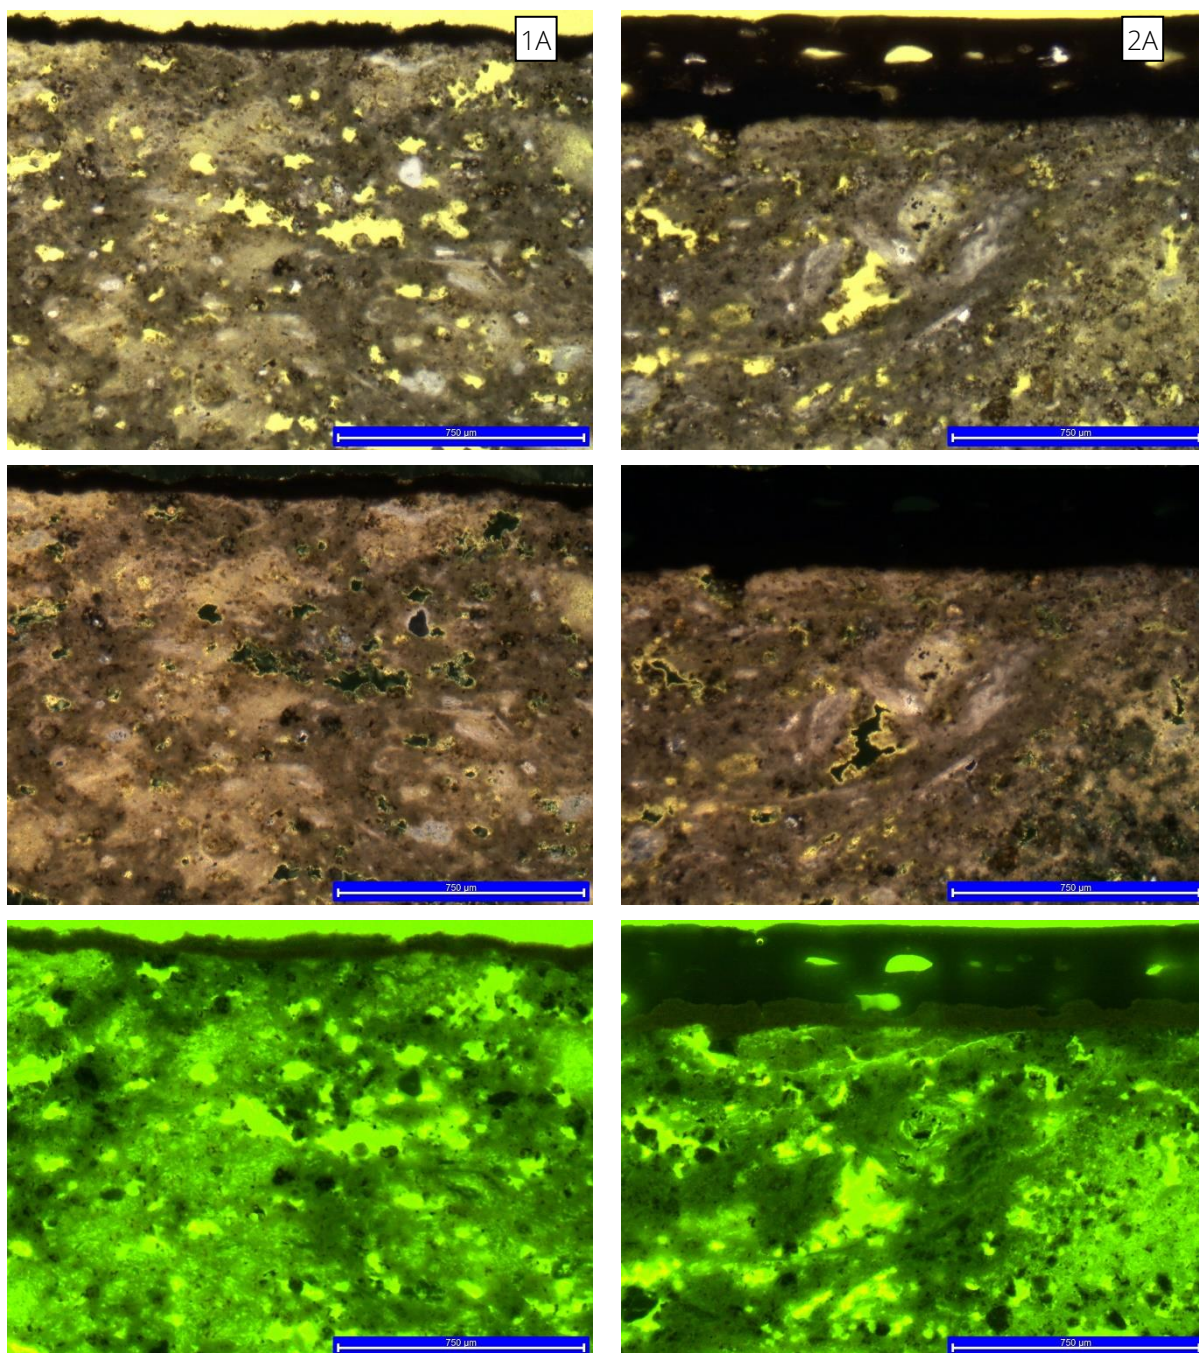
Figur 9-2: Udsnit af mikrostruktur ved overflade set i planpolariseret (øverst), krydsede nikoller (midt) og UV-lys (nederst). Udsnit fra tyndslib 1A er vist til venstre og 2A til højre.

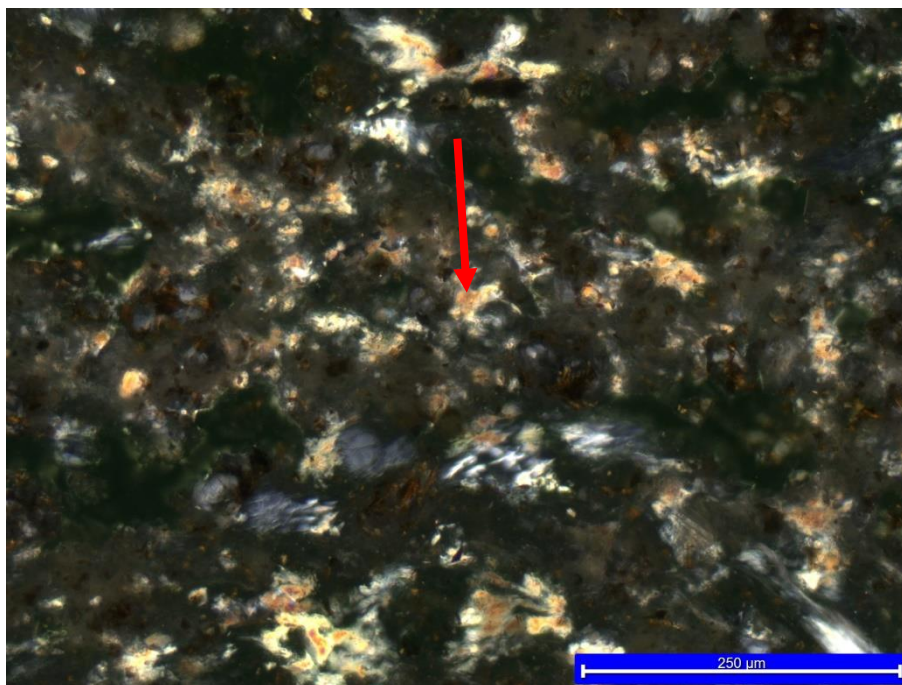
Cementpastaen i den ikke-karbonatiserede zone indeholder en del relativ grovkornet, anhedral Ca(OH)_2 . Pastaen har en homogen, medium-høj kapillærporsitet. Der ses ingen udfældninger i hulrum.

Figur 9-3: Tyndslib 1A. Udsnit af den ikke-karbonatiserede del midt i fibercementpladen, set med krydsede polarisatorer. Der ses en del anhydral $\text{Ca}(\text{OH})_2$ i fordelt cementpastaen (eksempel ved pil).

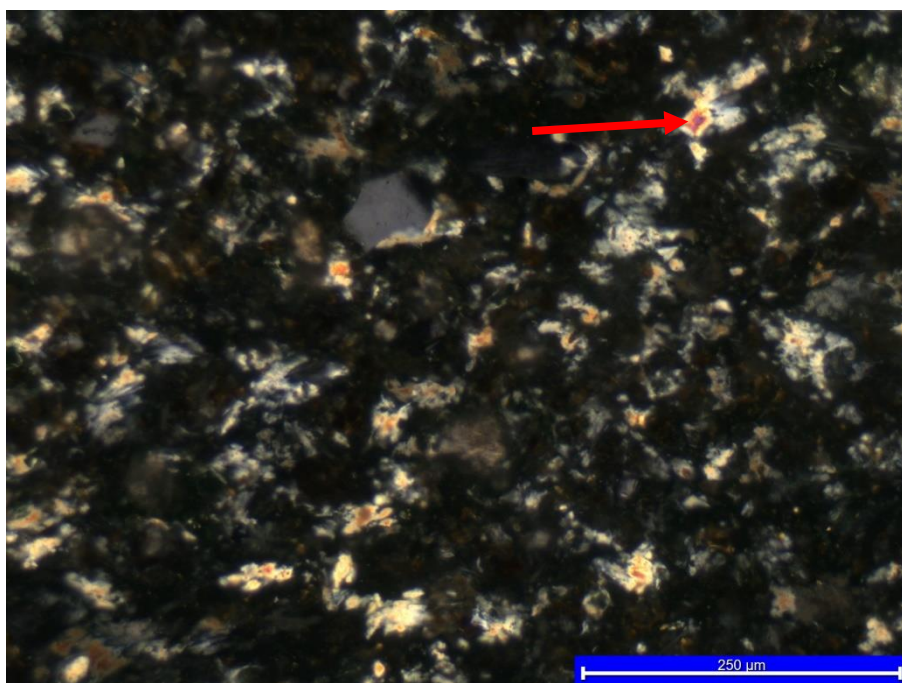
Cementpastaen i den ikke-karbonatiserede zone indeholder en del relativ grovkornet, anhedral Ca(OH)_2 . Pastaen har en homogen, medium-høj kapillærporsitet. Sekundære fugtbetingede udfældninger i form af ettringit er observeret.

Figur 9-4: Tyndslib 2A. Udsnit af den ikke-karbonatiserede del midt i fibercementpladen, set med krydsede polarisatorer. Der ses en del anhydral $\text{Ca}(\text{OH})_2$ i fordelt cementpastaen (eksempel ved pil).

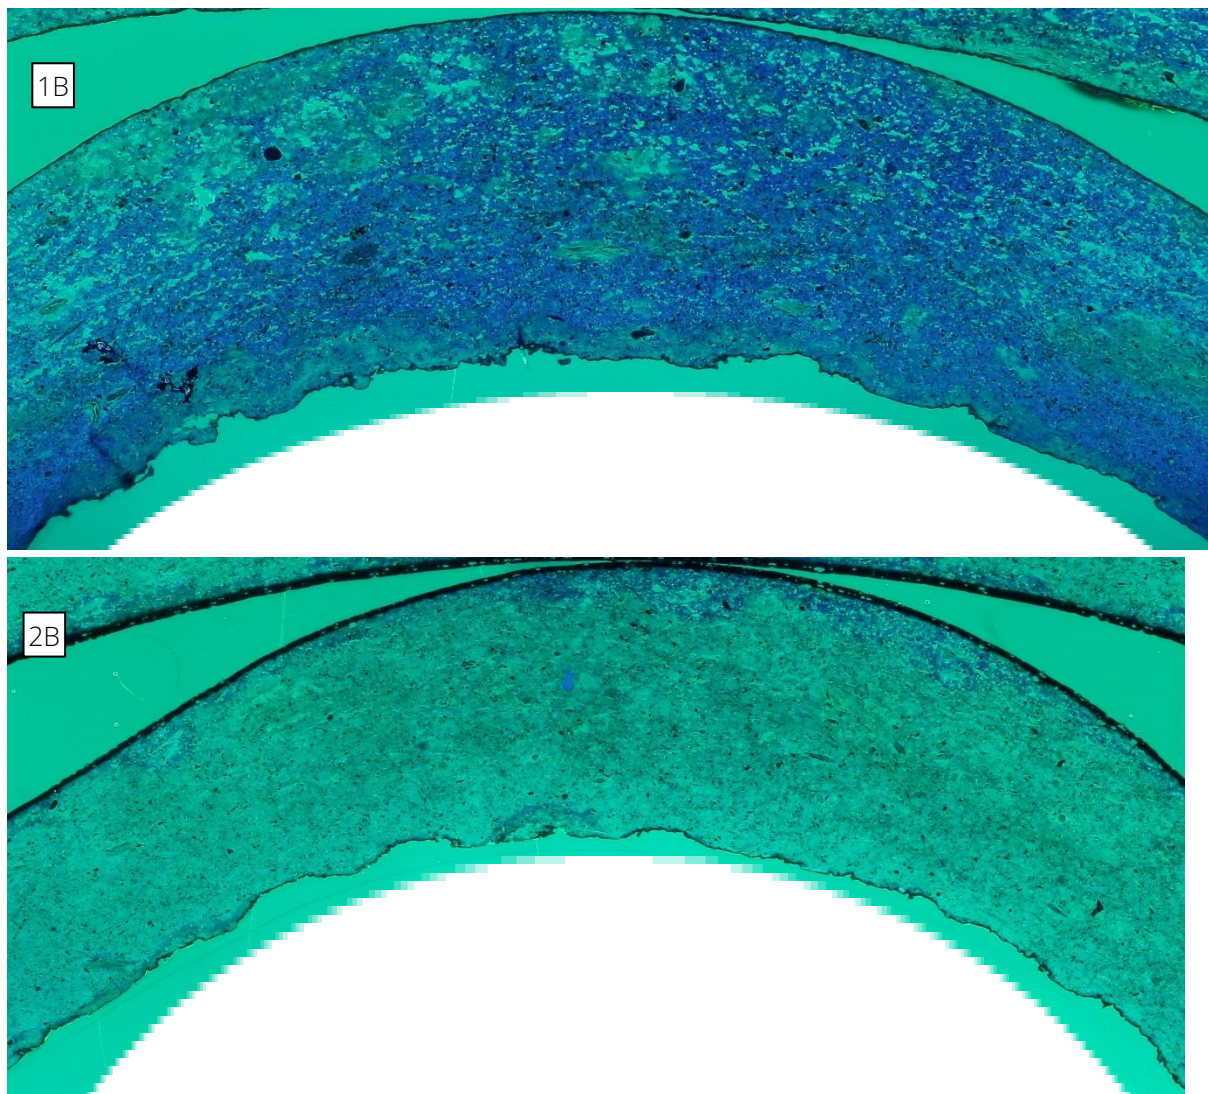
1B: Overfladen er dækket af et 0,035-0,075 mm tyndt malingslag, der er påført i 2 omgange. Der er fuld kontakt mellem de to malingslag og fuld kontakt mellem maling og fibercement. Malingen indeholder pigment. Begroning er ikke observeret.

2B: Overfladen er dækket af et 0,1-0,2 mm tykt malingslag, der er påført på den oprindelige maling, som er 0,025-0,05 mm tykt. Der ses en del luftindeslutninger mellem ny og gammel maling. Både den nye og ældre maling er påført i to omgange. Der ses en del luftindeslutninger mellem de to "nye" malingslag. Der er fuld kontakt mellem det øvre "nye" og nedre "ældre" malingslag. Der ses enkelte huller i det ældre malingslag, som efterfølgende er dækket af det nye malingslag.

1B: Bortset fra nogle mindre ikke-karbonatiserede områder er cementpastaen **gennemkarbonatiseret**.

2B: Cementpastaen er karboniseret i de øvre **0,075-2** mm af pladen. Herunder følger en **5,2-8** mm bred ikke-karboniseret zone. De nederste **0,125-1** mm af pladen er karboniseret.

Der ses nogle fine overflade parallelle revner i de øvre 0,5 mm af pladen. Nogle af revnerne er udfyldt af gips-lignende materiale.

Figur 9-5: Fotos af tyndslib nr. 9112-1B (øverst) og 9112-2B (nederst) fra tagplade nr. 1 set i UV-lys. Oversiden af pladen er vendt op. Bredden af billedet svarer til 35 mm.

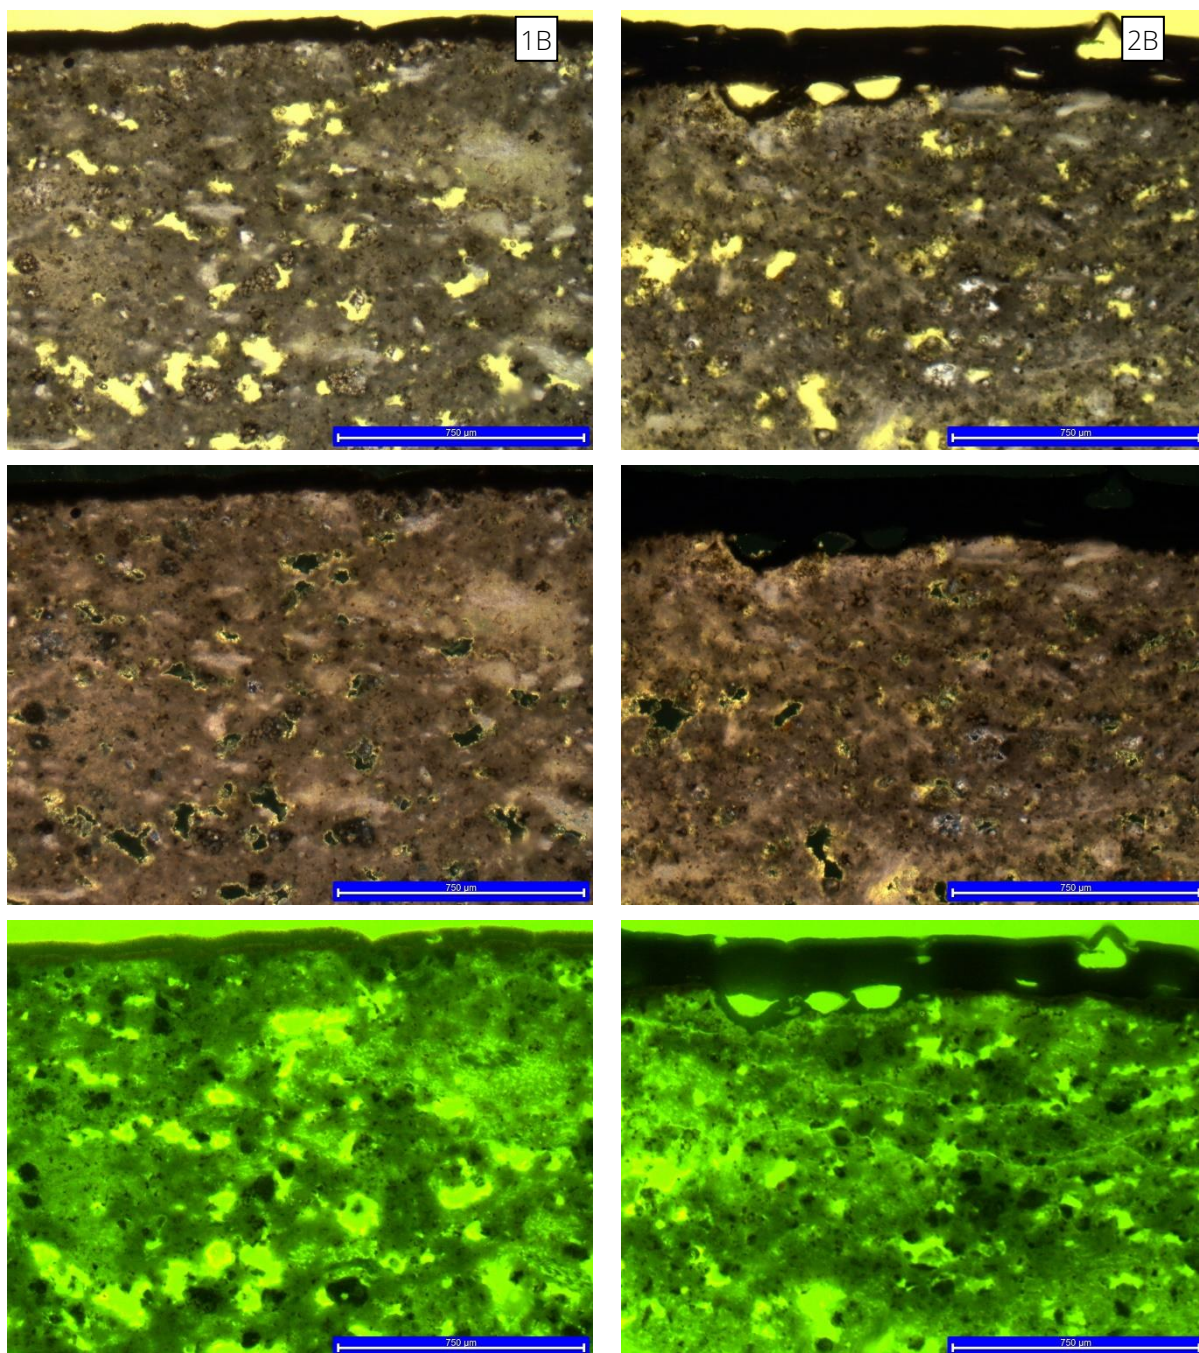
Figur 9-6: Udsnit af mikrostruktur ved overflade set i planpolariseret (øverst), krydsede nikoller (midt) og UV-lys (nederst). Udsnit fra Tyndslib 1B er vist til venstre og 2B til højre.

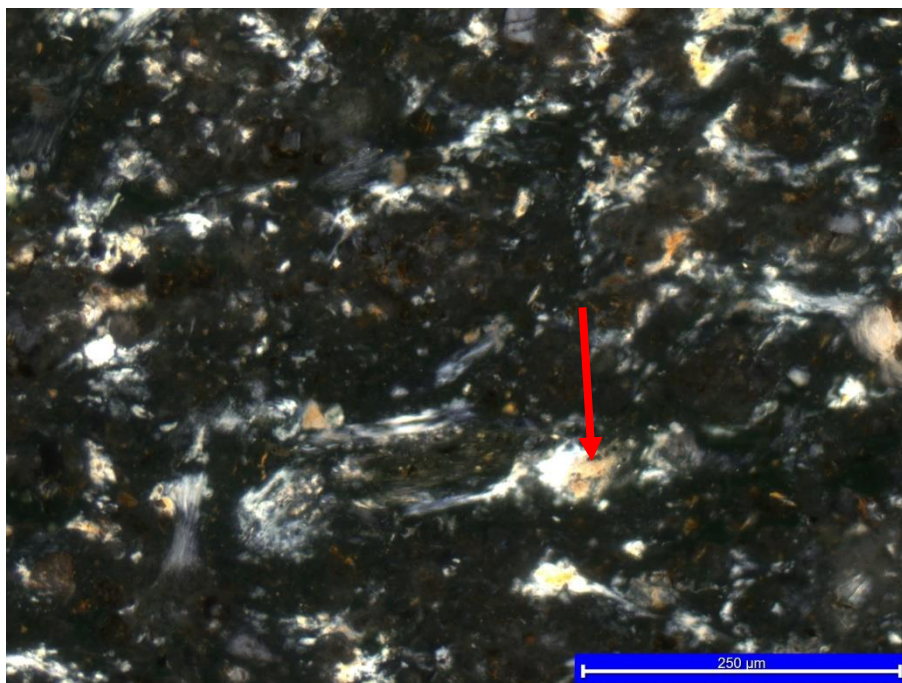
Figur 9-7: Tyndslib 1B. Udsnit af den ikke-karbonatiserede del midt i fibercementpladen, set med krydsede polarisatorer. Der ses en del anhydral Ca(OH)_2 i fordelt cementpastaen (eksempel ved pil).

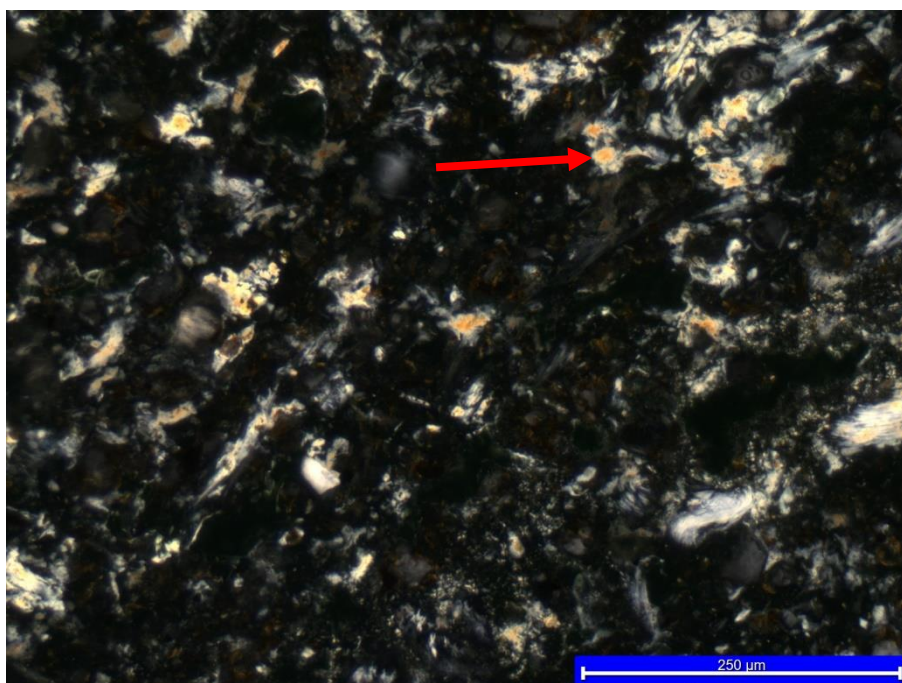
Cementpastaen i den ikke-karbonatiserede zone indeholder en del relativ grovkornet, anhedral $\text{Ca}(\text{OH})_2$. Pastaen har en homogen, medium-høj kapillærporøsitet. Sekundære fugtbetingede udfældninger i form af ettringit er observeret.

Figur 9-8: Tyndslib 2B. Udsnit af den ikke-karbonatiserede del midt i fibercementpladen, set med krydsede polarisatorer. Der ses en del anhydral Ca(OH)_2 i fordelt cementpastaen (eksempel ved pil).

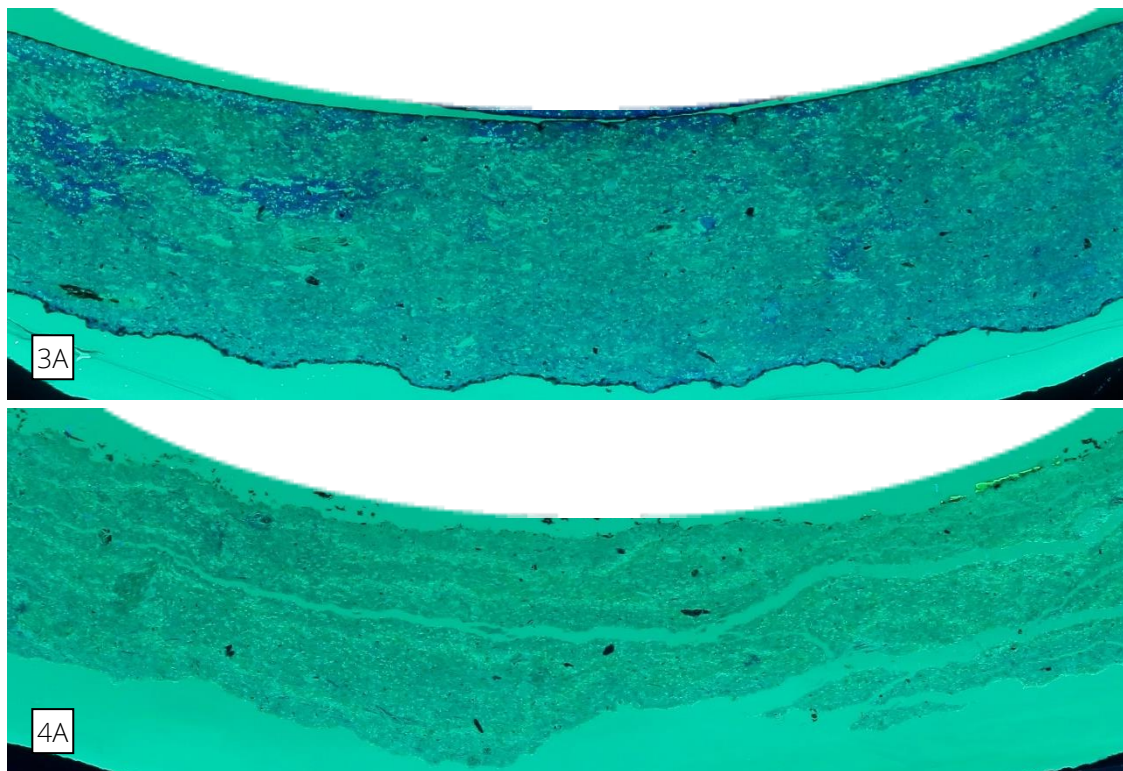
3A: Overfladen er dækket af et 0,025-0,05 mm tyndt malingslag. Der er fuld kontakt mellem maling og fibercement. Malingen fremstår noget nedbrudt og forvitret.

4A: Størstedelen af malingen er skallet af sammen med en del af den øverste fibercement. Der ses enkelte rester af maling på oversiden. Afskalningerne i overfladen er op til 0,6 mm dybe

3A: Cementpastaen er gennemkarbonatiseret.

4A: Mod oversiden ses relativt store områder med helt udludet og omdannet, gennemsigtig cementpasta, som er op til 0,6 mm dybe. Herunder ses cementpastaen at være gennemkarbonatiseret (bortset fra et mindre område).

Generelt ses pladen at være gennemsat af hovedsageligt overfladeparallelle revner. I en del af revnerne ses kraftige karbonatiserede udfældninger.

Figur 9-9: Fotos af tyndslib nr. 9112-3A (øverst) og 9112-4A (nederst) fra tagplade nr. 2 set i UV-lys. Oversiden af pladen er vendt op. Bredden af billedet svarer til 35 mm.

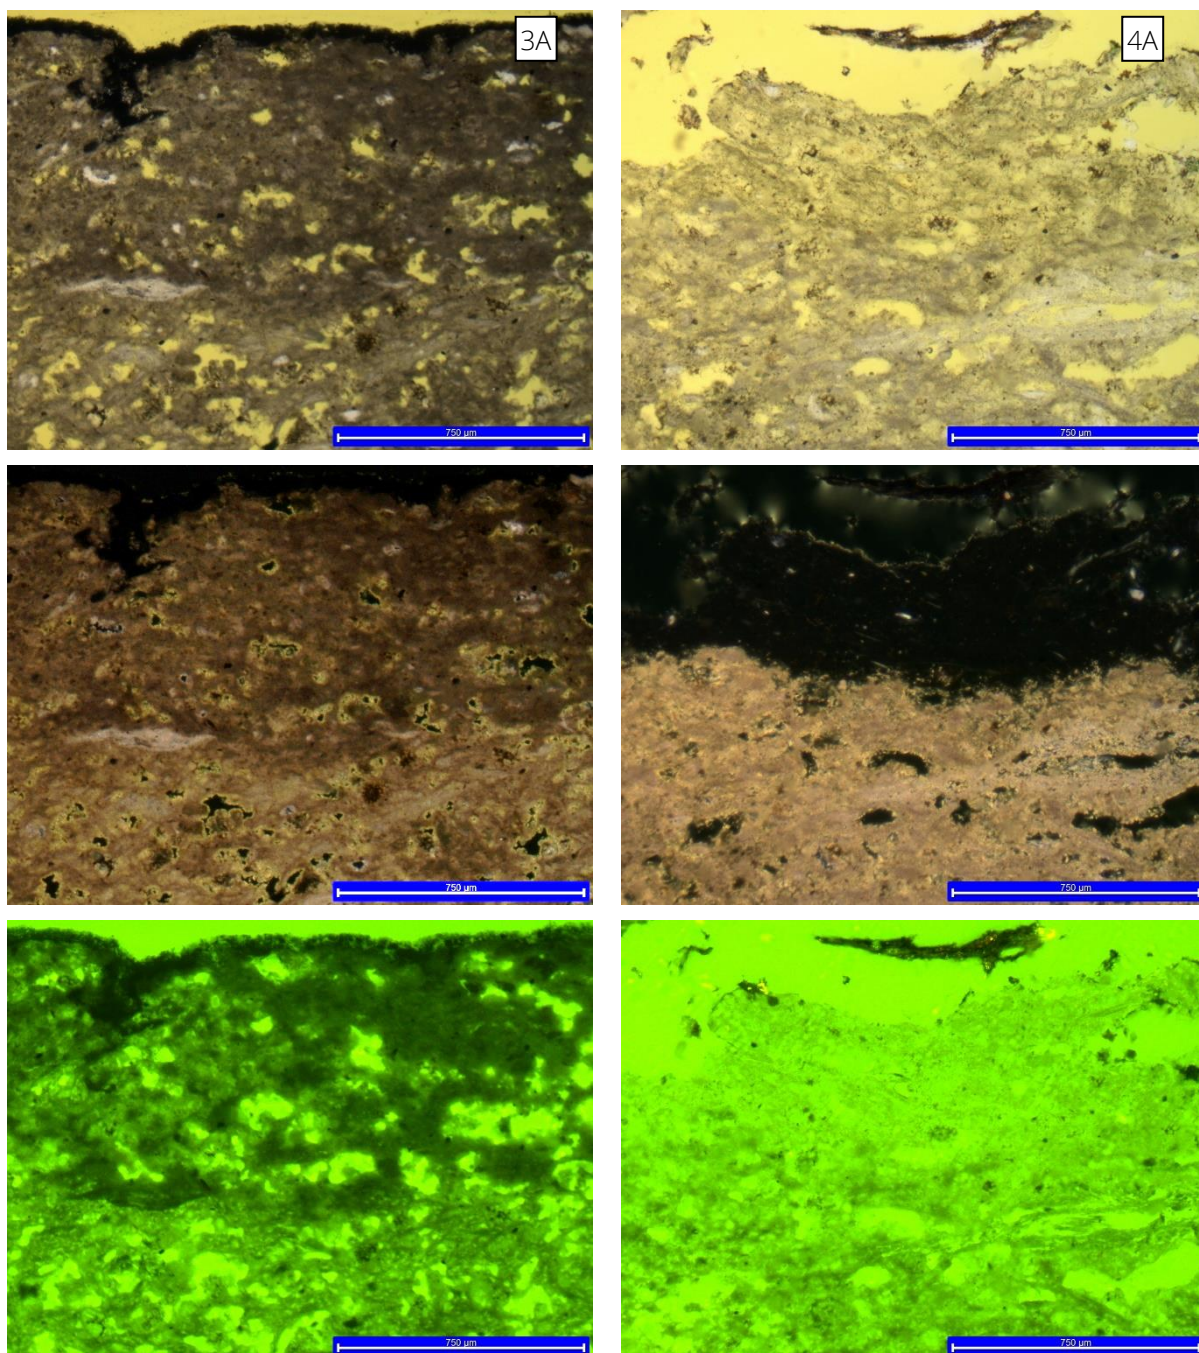
Figur 9-10: Udsnit af mikrostruktur ved overflade set i planpolariseret (øverst), krydsede nikoller (midt) og UV-lys (nederst). Udsnit fra tyndslib 3A er vist til venstre og 4A til højre.

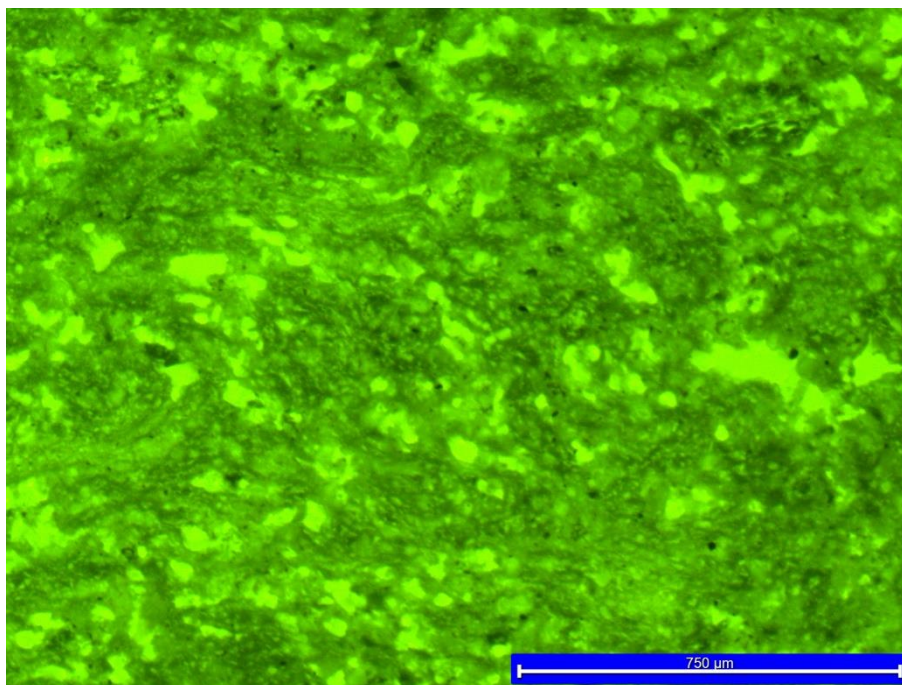
Den karbonatiserede del af cementpastaen fremstår med en inhomogen medium-lav kapillærporøsitet. Der ses ingen udfældninger i hulrum.

Figur 9-11: Tyndslib 3A. Medium-lav kapillærporøsitet af cementpastaen midt i fibercementpladen. Set i UV-lys.

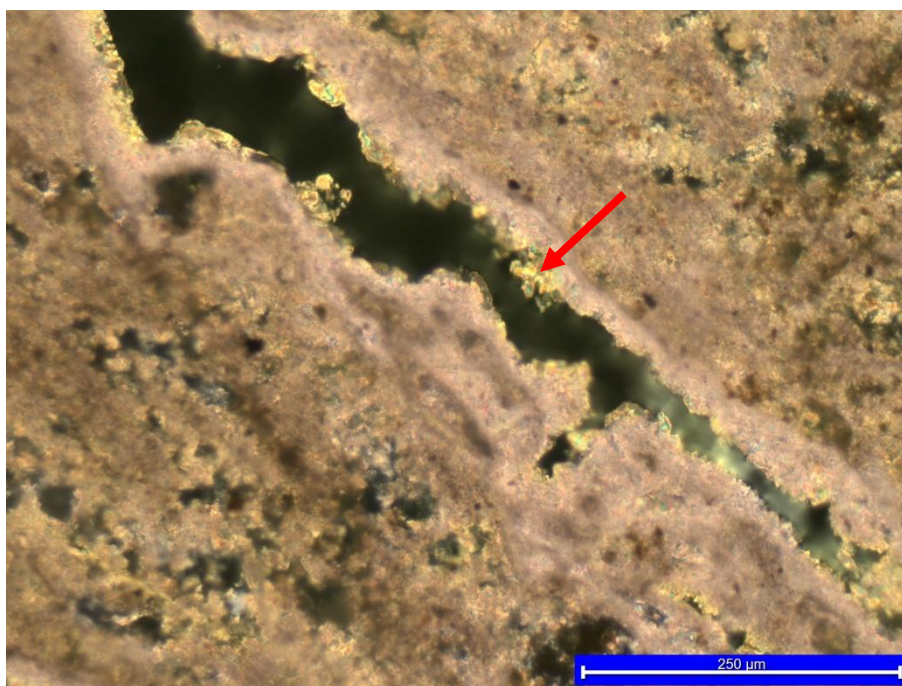
Den karbonatiserede del af cementpastaen fremstår med en høj kapillærporøsitet. Der ses kraftige karbonatiserede udfældninger og nogle ettringit-lignende udfældninger i hulrum.

Figur 9-12: Tyndslib 4A. Karboniserede udfældninger (pil) i revne midt i pladen. Krydsede nikoller.

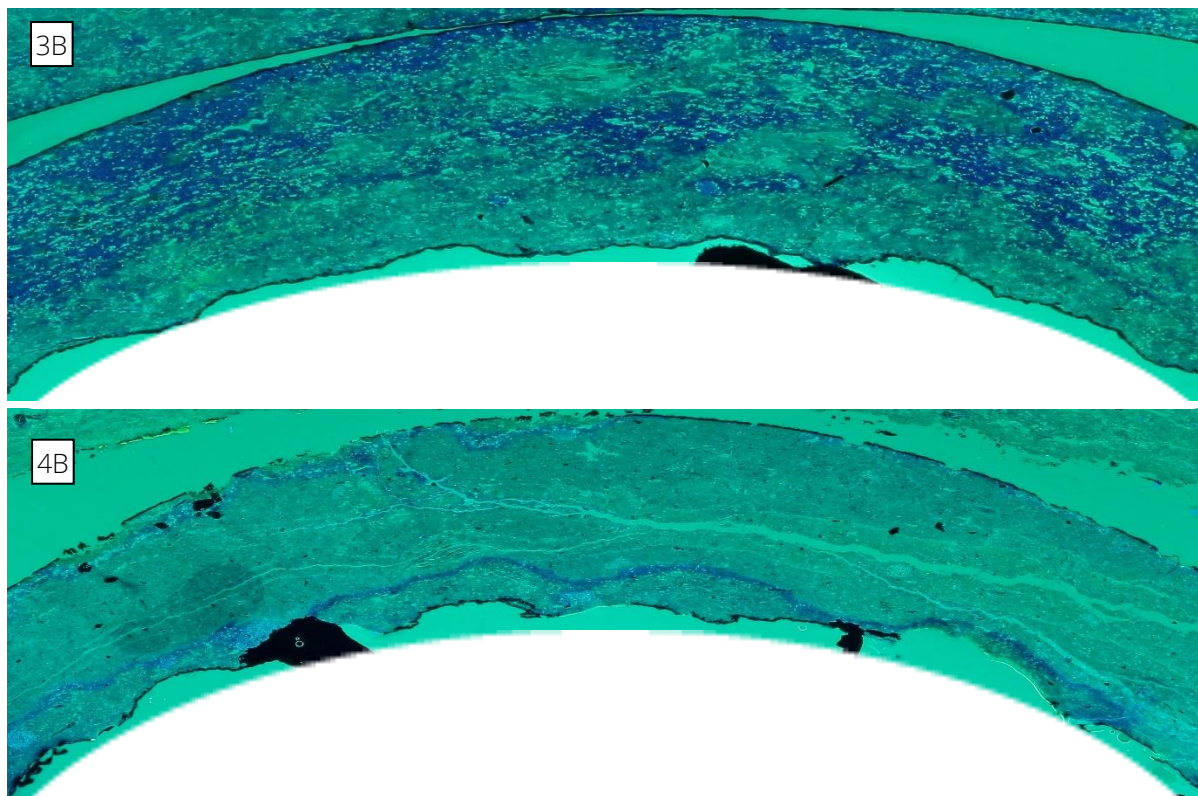
3B: Overfladen er dækket af et 0,025-0,075 mm tyndt malingslag. Der er fuld kontakt mellem maling og fibercement, men malingen fremstår nedbrudt og forvitret.

4B: Overfladen er dækket af et 0-0,075 mm tyndt malingslag. Malingen fremstår nedbrudt og forvitret og er slidt helt væk over større områder. Der ses afskalningerne i overfladen, som er op til 0,4 mm dybe

3B: Cementpastaen er gennemkarboniseret. Pastaen fremstår noget inhomogen med en lav til medium kapillærporøsitet.

4B: Mod oversiden ses relativt store områder med helt udludet og omdannet, gennemsigtig cementpasta, som er op til 0,4 mm dybe. Herunder ses en 0-1 mm fortættet, karboniseret zone, 2,5-6,5 mm ikke-karboniseret zone, 0,11-0,5 mm fortættet karboniseret zone og mod undersiden en mere porøs karboniseret zone som er 0-1,5 mm tyk.

Generelt ses pladen at være gennemsat af hovedsageligt overfladeparallele revner. I en del af revnerne ses kraftige karboniserede udfældninger.

Figur 9-13: Fotos af tyndslib nr. 9112-3B (øverst) og 9112-4B (nederst) fra tagplade nr. 2 set i UV-lys. Oversiden af pladen er vendt op. Bredden af billedet svarer til 35 mm.

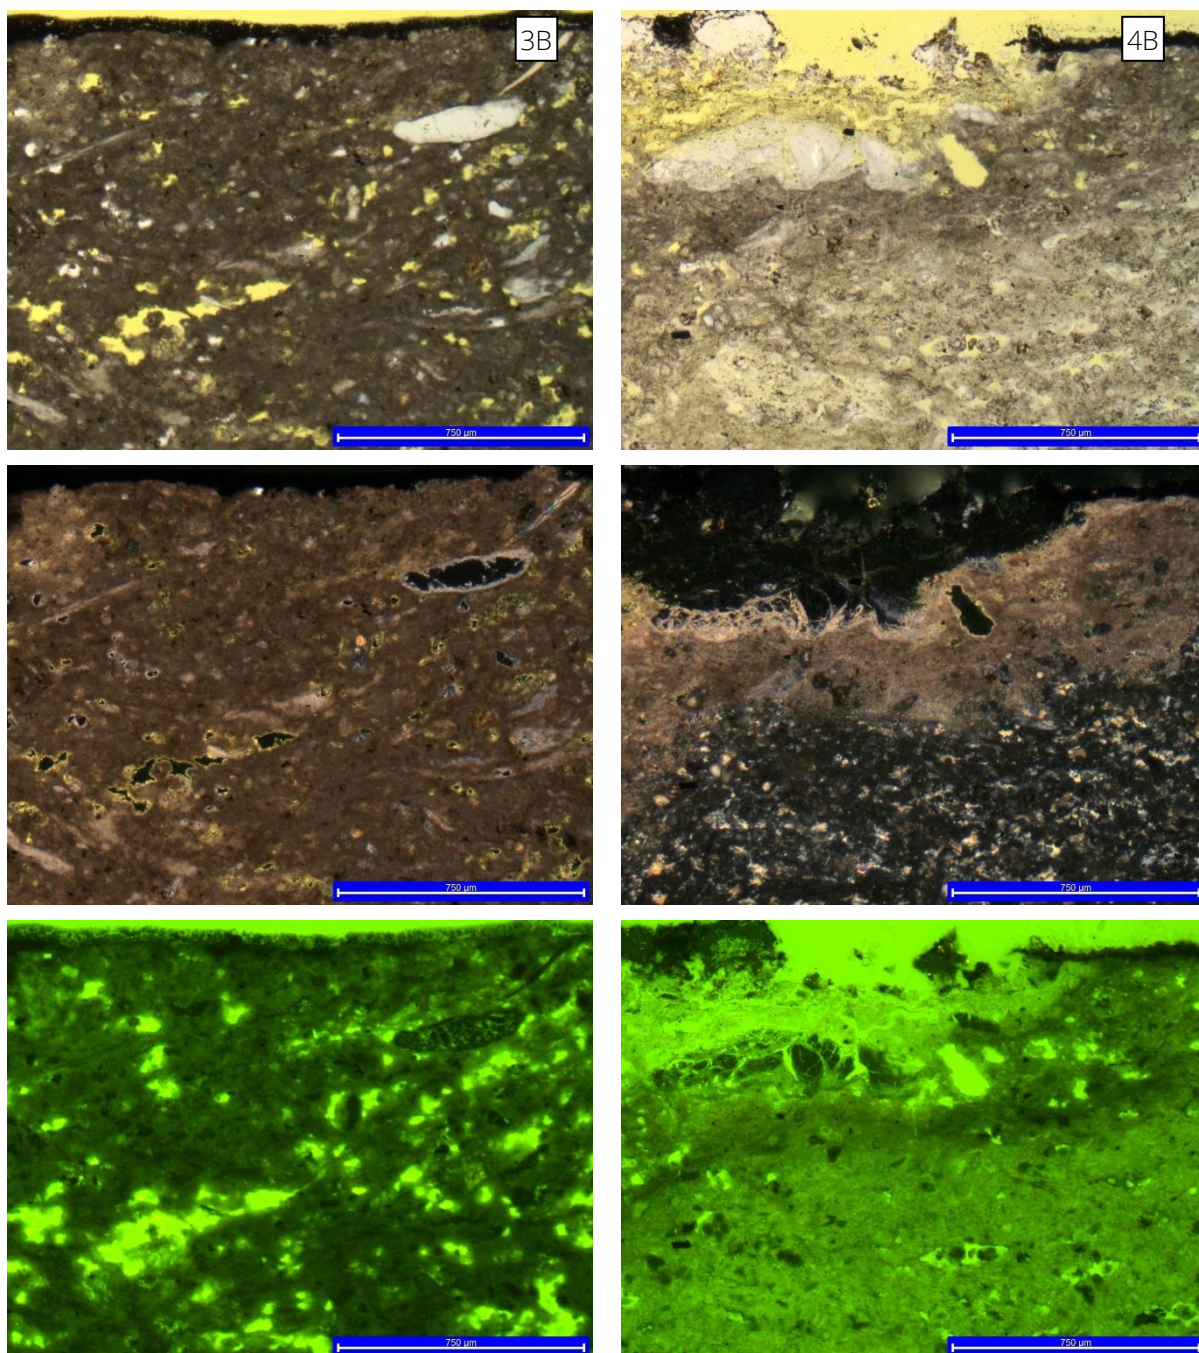
Figur 9-14: Udsnit af mikrostruktur ved overflade set i planpolariseret (øverst), krydsede nikoller (midt) og UV-lys (nederst). Udsnit fra tyndslib 3B er vist til venstre og 4B til højre.

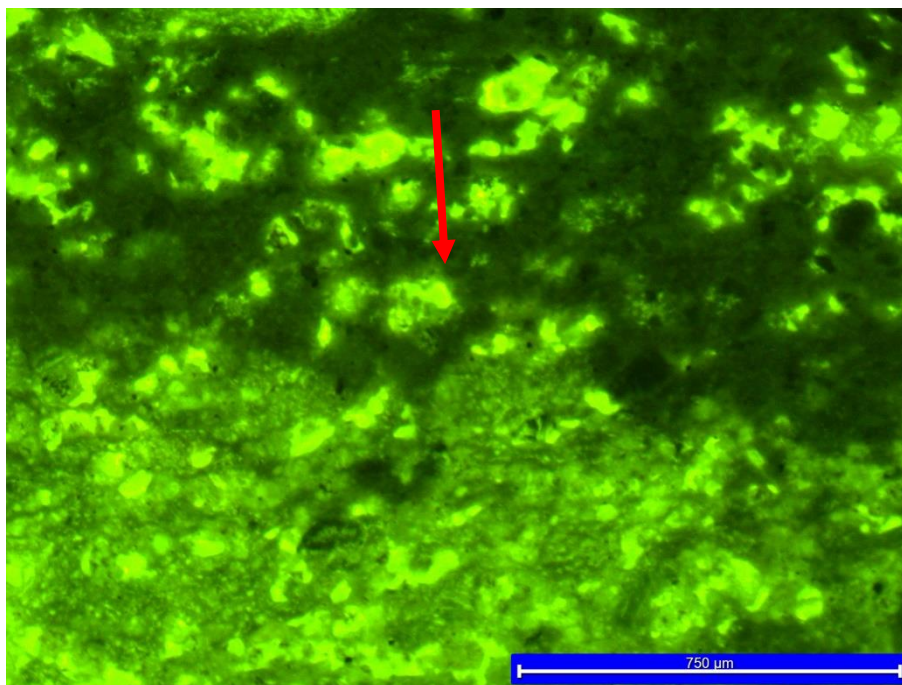
Figur 9-15: Tyndslib 3B. Variation i kapillærporøsitet af cementpastaen midt i fibercementpladen. Set i UV-lys.

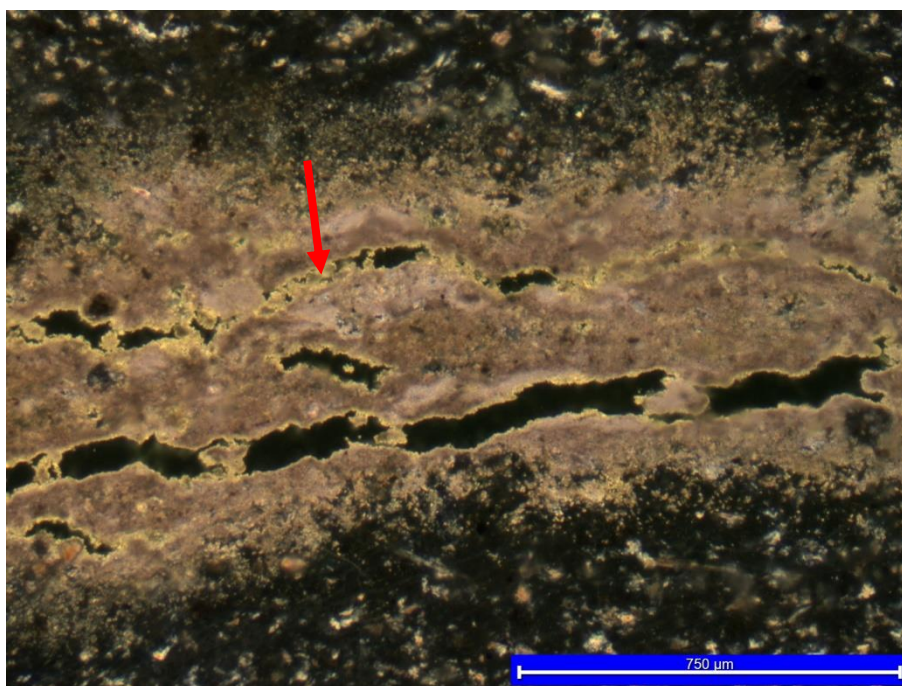
Cementpastaen i den ikke-karboniserede zone har en medium-høj kapillærporøsitet. Pastaen omkring revnerne ses at være udludet for $\text{Ca}(\text{OH})_2$ og fremstår isotrop. I nogle af revnerne ses kraftige karboniserede udfældninger; omkring disse revner er cementpastaen udludet for $\text{Ca}(\text{OH})_2$.

Figur 9-16: Prøve 4B. Karbonatiserede udfældninger (pil) i revne midt i pladen. Krydsede nikoller.
